Renaturyzacja rzek

Renaturyzacja – moda czy konieczność?

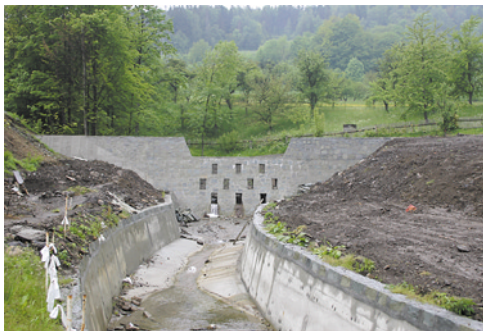
Jedna z najbardziej drastycznych metod regulacji potoku. Takie rozwiązanie powoduje całkowitą zagładę życia biologicznego i wzrost zagrożenia powodziowego dla terenów niżej leżących.

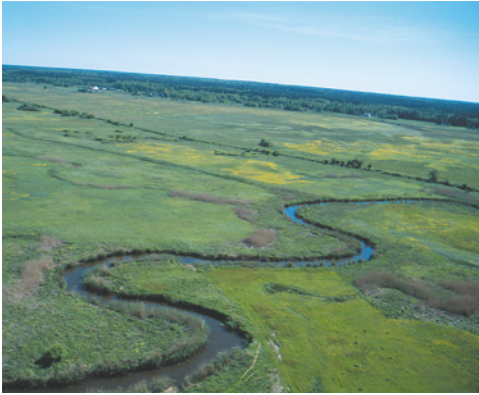
Fot. M. Skrok

W Polsce, pomimo znaczącego wzrostu ilości inwestycji hydrotechnicznych, jest jeszcze stosunkowo dużo naturalnych rzek. Jeśli jednak nie zmienimy zasadniczo podejścia ta sytuacja już wkrótce radykalnie się zmieni.

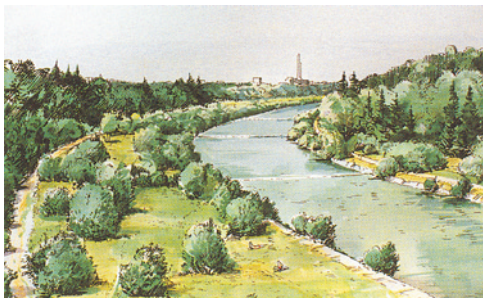
Izara przed renaturyzacją płynęła skanalizowanym korytem z progami dennymi oraz zabudowanymi brzegami.

Rzeka Izara, ze zlewnią 4 000 km², została uregulowana technicznie (czytaj: wyprostowana, obudowana i skanalizowana) jeszcze w XIX wieku i do lat 70-tych XX wieku trwała jej zabudowa. Jednym z głównych celów regulacji była ochrona miasta Monachium przed powodzią.

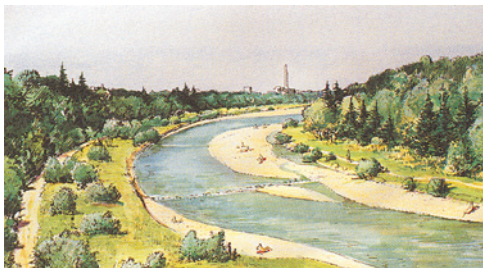
Po renaturyzacji koryto Izary oferuje znowu różnorodne możliwości rekreacji i wypoczynku oraz stanowi cenne siedlisko dla świata roślin i zwierząt.

W 1988 roku w ramach I projektu renaturyzacji Izary w Monachium, na odcinku 14 km usunięto zabudowę brzegów. Stworzono warunki do rozwoju dynamiki własnej rzeki: powstały odsypiska żwirowe, łachy, odnogi koryta głównego oraz wody stojące, stagnujące, będące cennymi biotopami dla wielu gatunków fauny. Tam, gdzie nie było możliwe pełne przekształcenie strukturalne koryta z powodu istniejących stopni wodnych, mostów lub gęstej zabudowy, przywrócono przepustowość rzeki budując nowoczesne przepławki dla ryb, umożliwiające ich wędrówkę w górę cieku. W wyniku naturalnej sukcesji wytworzyły się zbiorowiska łąkowe.

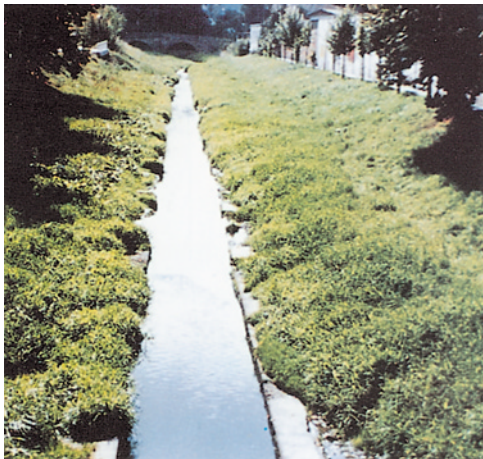
Mistelbach przed renaturyzacją w formie prostoliniowej rynny. Źródło: *Flüsse und Bäche*. Heft 21. *Wasserwirtschaft in Bayern*, Oberste Baubehörde im Bayerischen Staatsministerium des Innern, 1990.

Potok Mistelbach (dorzecze 85,2 km²) w pobliżu Bayeruth został zabudowany technicznie przed kilkudziesięciu laty. Renaturyzacja obejmowała usu-

nięcie betonowej rynny z dna i brzegów, nieregularne ukształtowanie brzegów, wykonanie wysepek i poszerzeń, zróżnicowanie warunków przepływu poprzez wprowadzenie kamieni do koryta cieku oraz wykonanie pochylni (ramp), a następnie obsadzenie roślinnością.

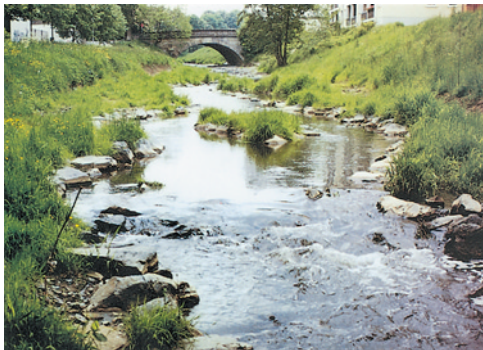
Mistelbach po renaturyzacji. Kamienie utrudniające przepływ powodują zaburzenia nurtu strumienia.

Uzyskane, zróżnicowane linie brzegowe powiększyły strefy kontaktu między podłożem a wodą. W ten sposób umożliwiły powstanie najprzeróżniejszych

biotopów: systemu szpar w żwirowym podłożu potoku, obszaru wodnego, strefy kontaktu pomiędzy wodą a łądem, strefy wahaniasię poziomu wody, obszaru brzegowego oraz innych wilgotnych siedlisk.

Wydłużone ukształtowanie linii brzegowej sprzyja „zazębieniu” koryta z przyległym do niego pasem terenu. Nad nowo utworzonymi, wodnymi siedliskami, nasadzenie roślin (bylin brzegowych i trzciny) przyspieszyło wkomponowanie się ciekui w krajobraz. Szczególnie znaczenie miało to na obszarach miejskich.

Wykonane w dnie pochylnie, przełamały spadek podłużny ciekui. Razem z wyspami oraz głazami zaburzającymi przepływ spowodowały urozmaicenie jego nurtu. Tym samym wzbogaciły strukturę koryta potoku oraz utworzyły różnorodne, drobne biotopy dla świata zwierząt.

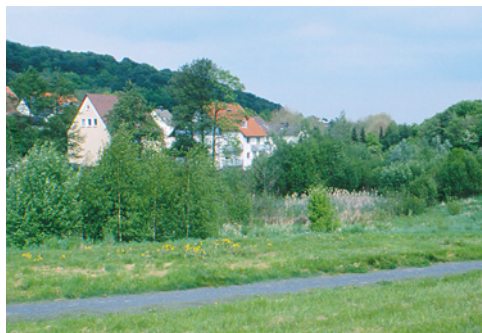
Odtworzenie terasy zalewowej na jednym z odcinków Bauny umożliwiła rozwój łągów.

Renaturyzacja potoku Bauna stanowiła część kompleksowego programu ochrony przeciwpowodziowej centrum miasta Baunatal. Przed renaturyzacją potok Bauna przypominał betonową rynnę odprowadzającą wodę. W efekcie regulacji fale powodziowe stały się bardziej strome i wzrosła ich kulminacja. W celu poprawy bezpieczeństwa powodziowego zerwano betonowe ryny oraz przekształcono trapezoidalny przekrój koryta w kierunku zbliżonym do naturalnego. Ponadto usunięto dwa progi betonowe. W trakcie robót renaturyzacyjnych wykonano dodatkowo terasę zalewową o powierzchni 2500 m² i odtworzono na niej zbiorowiska łąkowe. Ukształtowanie terasy zalewowej stało się możliwe dzięki usunięciu materiału ziemnego, który kiedyś posłużył do podwyższenia terenu wzdłuż potoku. W efekcie

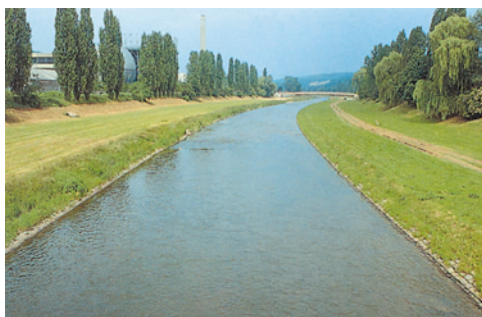
Spośród wielu rzek w Badenii, również Enz została zabudowana na początku stulecia do profilu podwójnego trapezu. Skarpy koryta wody średniej umocniono za pomocą brukowych kostek.

scowość Pforzheim i zlokalizowany jest poniżej ujścia Nagold. Rzeka została uregulowana po wystąpieniu powodzi w 1896 roku. Prace renaturyzacyjne rozpoczęto natomiast w maju 1990 roku. Przed renaturyzacją Enz posiadała przekrój poprzeczny w kształcie podwójnego trapezu, równe dno o szer. 20 m (przykryte rumoszem) i brzegi wybrukowane kostką. Skarpę linii brzegowej i terasę zalewową porastały trawy oraz zioła, nato-

miast na groblach rosną topole. Całkowita szerokość pasów zalewowych wraz z korytem wynosiła 90 m. Znajdujące się w zasięgu wody średniej skarpy, posiadały nachylenie 1:2.

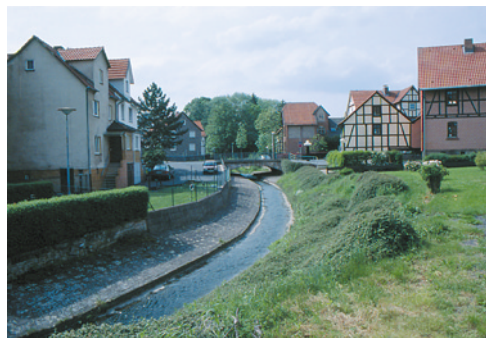
Pomimo prowadzonej renaturyzacji część potoku Bauna pozostała zabudowana technicznie.

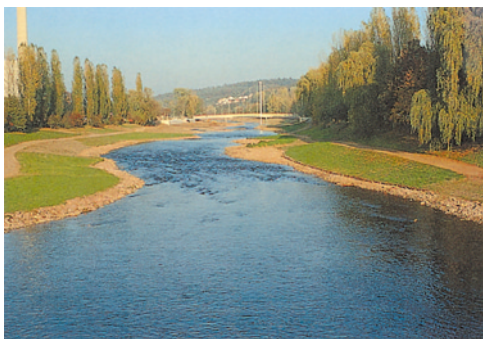
Enz po renaturyzacji. Zburzona powierzchnia wody wskazuje na bardziej zróżnicowane zachowanie prądu niż w stanie wyjściowym. Rzeka staje się lepiej natleniona.

W trakcie zabiegów renaturyzacyjnych koryto wraz z pasem zalewowym zostało ukształtowane na nowo. Wykonano jego nieregularne poszerzenia (w dwóch miejscach z rozdzieleniem nurtu poprzez wyspy) oraz zróżnicowano kształt dna. Uzyskane nachylenie skarp wyniosło 1:4, aż do 1:5 przy groblach znajdujących się w zasięgu wody wysokiej. Zwiększono spadek cieku do 2,7 ‰. W ten sposób, stan wody średniej wynoszący przed przekształce-

niem 0,8–1,0 m osiągnął po wykonaniu powyższych robót 0,8–1,2 m.

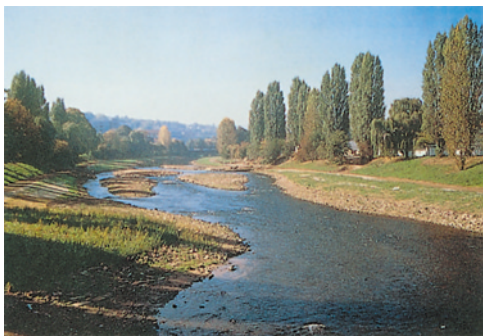
Na rozszerzeniach koryta Enz zostały wykonane wyspy i zawężenia koryta. Obydwa te elementy nadają różną dynamikę płynącej wodzie i ofiarowują bardziej bogate siedliska.

Do zabezpieczenia brzegów oraz głów wysp, użyto głównie materiału właściwego dla przekształcanego siedliska. Ponadto zastosowano różne konstrukcje inżynieryjno-biologiczne: między innymi martwą faszynę, faszynę wierzbową, konstrukcje z użyciem

szuwarów, nasadzenia wtykanych w podłoże pędów drzew, siewy. Materiał wierzbowy pozyskany został wyłącznie z obszarów zalewiskowych Enz oraz cieków Nagold oraz Würm. Zbiorowiska szuwarowe zostały częściowo pobrane z późniejszego obszaru spiętrzeniowego, położonego poniżej miejsca budowy elektrowni. Trawy pochodziły z pierwotnego pasa terenu przyległego do Enz. Kilka obszarów, jak na przykład ukształtowane wyspy, pozostawione zostały naturalnemu, spontanicznemu procesowi sukcesji.

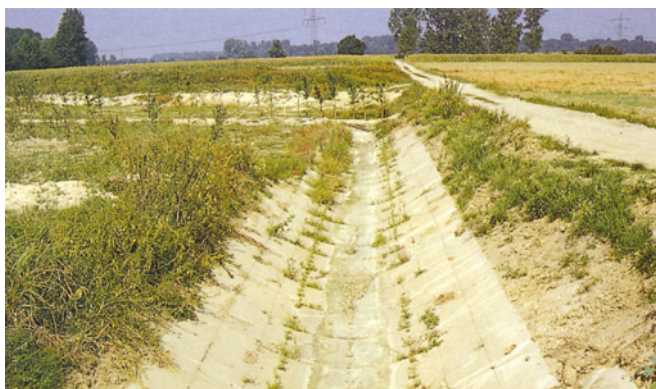
Przed renaturyzacją Kleines Sulzbächle był prostoliniową rynną, wyłożoną betonowymi płytami.

Długość odcinka przewidzianego do renaturyzacji wyniosła ok. 5 km. Objęty inwestycją ciek przepływa w okolicach miasta Bühl. Przed renaturyzacją w dużej części strumień płynął w jednolitej, wyłożonej blokami z naturalnego kamienia rynnie. Na jednym z odcinków znajdowały się progi w formie schodów. Również bliżej ujścia bieg potoku był całkowicie wyrównany, o profilu trapezu oraz wyłożony na dnie betonową warstwą, a po bokach betonowymi płytami. W trakcie renaturyzacji usunięto betonowe umocnienia i poszerzono terasę zalewową. Tym samym powstał pas szer. 25–30 m. Kleines został renaturyzowany poprzez zmeandrowanie, poszerzenie i wyraźne poszarpanie jego brzegu. Ponadto potok obsadzono wierzbami i olchami.

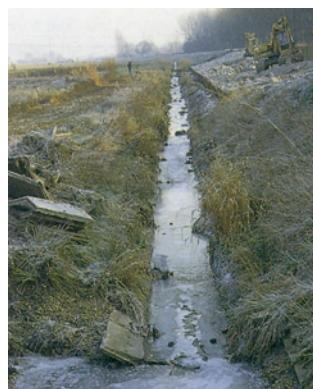
Renaturyzację rozpoczęto od usunięcia betonowych umocnień koryta.

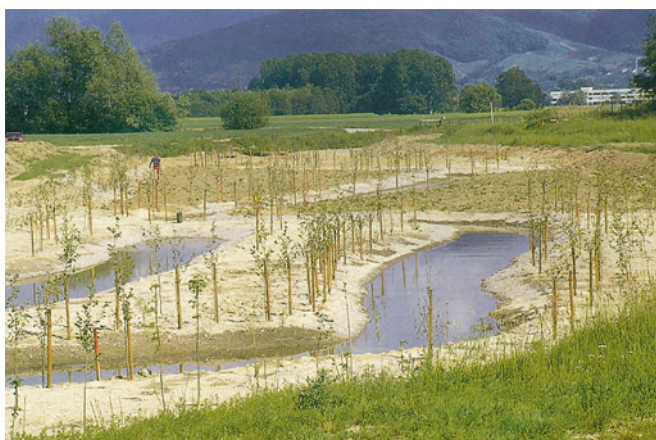
Po wykonaniu poszerzenia terasy zalewowej i koryta, na brzegach nasadzone pojedyncze olsze i wierzby. Takie ukształtowanie potoku umożliwiłoby przejmowanie większego czoła fali powodziowej i zachowanie krajobrazu otwartych łąk.

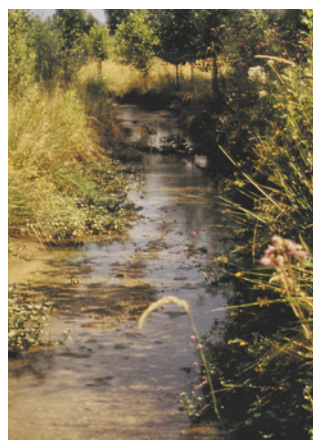
Już 18 miesięcy po renaturyzacji, Kleines Sulzbächle przypomina wyglądem potok zbliżony do naturalnego.
